## **К ВОПРОСУ О ПРОВЕДЕНИИ ТЕХНИЧЕСКОГО ОБСЛЕДОВАНИЯ ИНДИВИДУАЛЬНОГО ОДНОЭТАЖНОГО ЖИЛОГО ДОМА В Г. АСТАНА**

**Магжанова Алия Маратовна, Уримбетов Исатай Умарулы, Шамхатова Алтынай  
Мараткызы**

Магистранты ЕНУ им. Л.Н.Гумилева, Астана, Казахстан

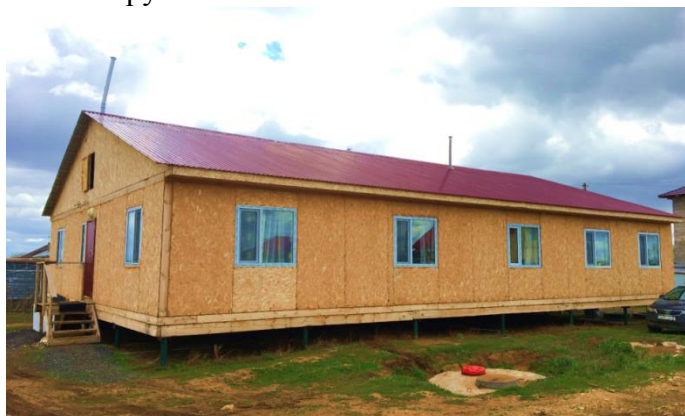
Рисунок 1 – Общий вид объекта на момент проведения технического обследования

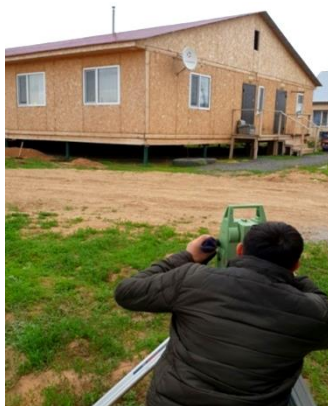
По результатам исполнительной съемки были определены максимальные отклонения от вертикали наружных стен. Полученные значения превышают предельно допустимые (7.5 мм): Фасад 1-4 - 15 мм, Фасад 4-1 - 20 мм, Фасад А-Б - 27 мм, Фасад Б-А - 14 мм.

Кроме того, максимальное значение несоосности продольной оси балок ростверка от оси сваи по горизонтали составляет 110 мм (изначальная несоосность в процессе строительства).

Рисунок 2 – Исполнительная съемка

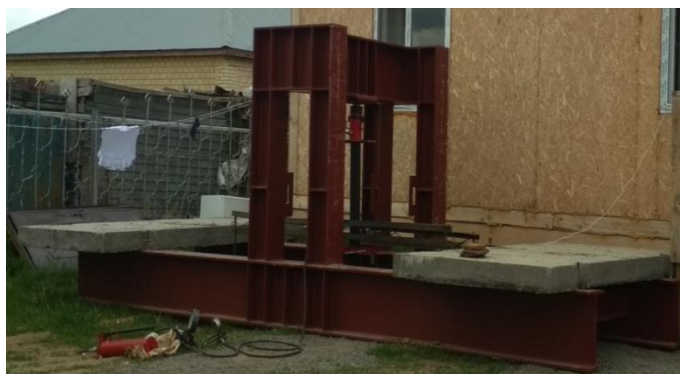
Испытанию были подвергнуты две аналогичные опытные сваи (рисунок 3). Глубина погружения опытных свай соответствует глубине погружения свай существующего фундамента, определенной по результатам вскрышных работ (шурфов) и составляет 750 мм от дневной поверхности до винта сваи.

Рисунок 3 – Фото статических испытаний

Согласно результатам статических испытаний грунтов сваями, несущая способность винтовых свай удовлетворяет расчетной нагрузке от существующего здания. Однако, фактическая несущая способность сваи находится в предельном состоянии и не допускает дополнительного пригружения здания (в виде облицовки и усиления надземной части здания).
