Студенттер мен жас ғалымдардың
«ҒЫЛЫМ ЖӘНЕ БІЛІМ - 2016» атты
XI Халықаралық ғылыми конференциясының
БАЯНДАМАЛАР ЖИНАҒЫ

РАЗНОВИДНОСТЬ ДЕФЕКТОВ МОНОЛИТНЫХ ПЛИТ ПЕРЕКРЫТИЙ НА СТРОЯЩИХСЯ ОБЪЕКТАХ АСТАНЫ

Посетив с научным руководителем несколько строящихся жилых комплексов Астаны, выполнили фотосъёмки обнаруженных дефектов с измерением параметров дефектов (ширина трещин, площадь и глубина сколов бетона). Анализ результатов визуального осмотра монолитных ж/б плит перекрытия позволил систематизировать выявленные дефекты:

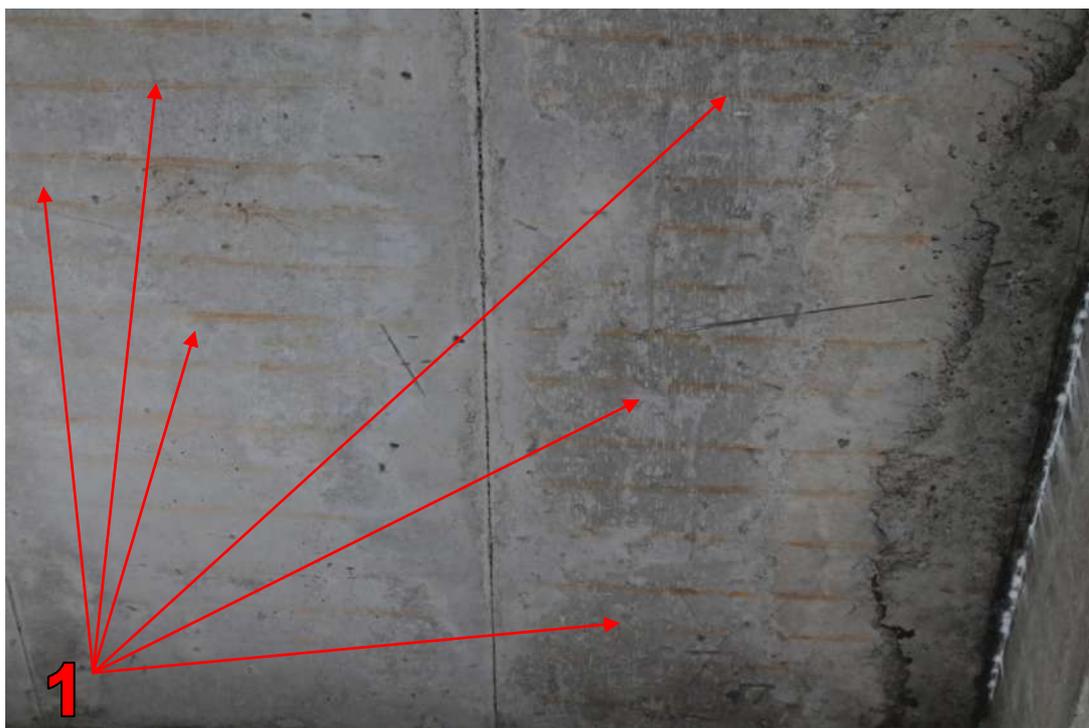
1.4. Это фактор нарушения правил создания защитного слоя бетона нижней плоскости плит перекрытия, (см. фотофакт–1);

Фотофакт - 1. Фрагмент нижней плоскости плиты перекрытия: 1 – коррозия рабочей арматуры нижней сетки при отсутствии защитного слоя бетона проектной толщины.

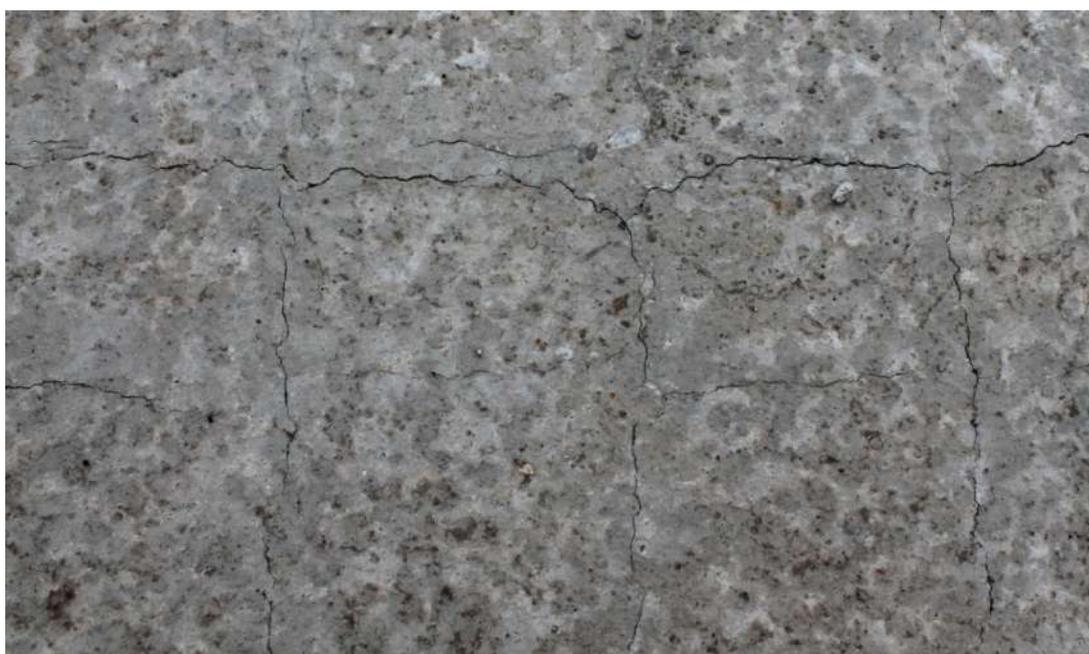
1.5. Это фактор нарушения технологии ухода за свежеложенным бетоном как в опалубочных системах плит перекрытий, (см. фотофакты – 2 и 3).

Фотофакт – 2. Фрагмент верхней поверхности плиты перекрытия в зоне протечек сквозь трещины: 1 – сеть усадочных трещин шириной до 1,1 мм.

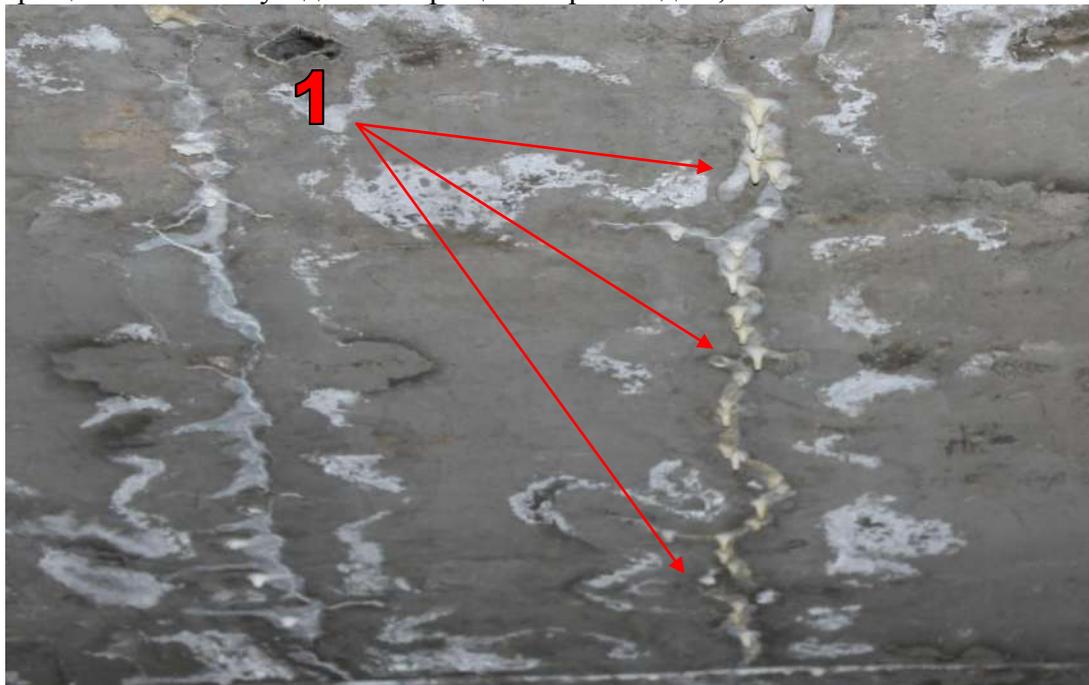
Фотофакт – 3. Нижняя плоскость плиты перекрытия: 1 – значительный слой соляного выСОла от дождевой воды проникшего сквозь усадочные трещины.

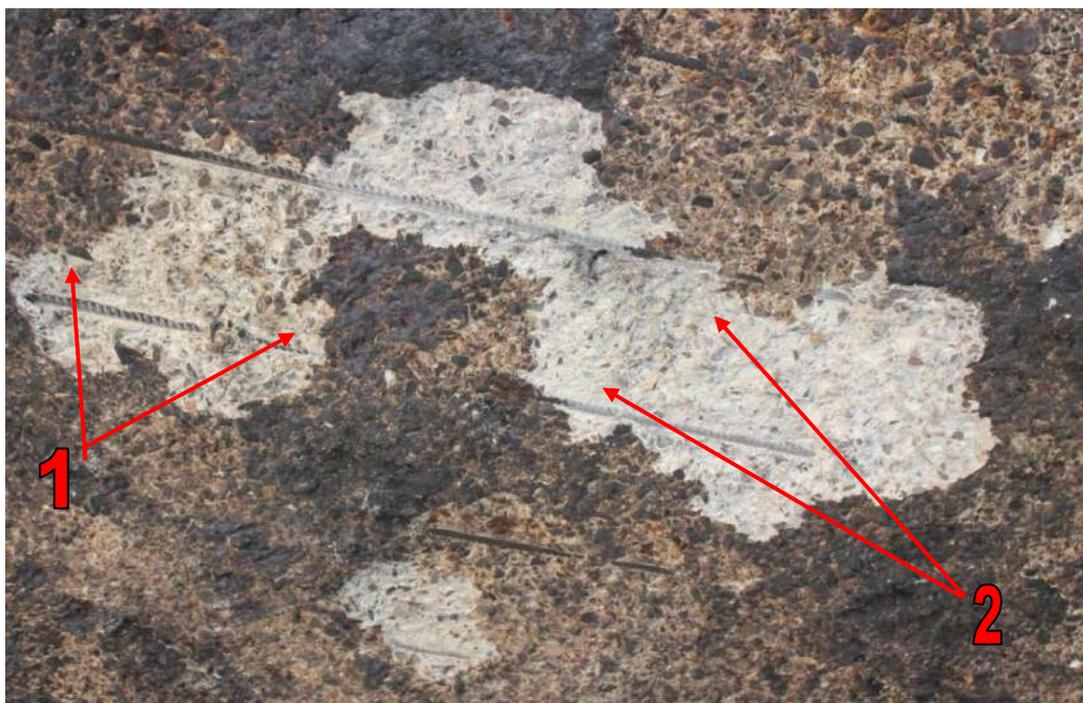
4.1. При нарушениях пожарной безопасности от воздействия высоких температур, (см. фотофакт – 4) возникают сколы бетона при температуре бетона до 550°C и пластическая деформация арматуры при температуре бетона более 700°C. Степень повреждения несущих конструкций каркаса от воздействия высокой температуры изложена в рекомендациях «Рекомендации по обследованию зданий и сооружений, поврежденных пожаром». НИИЖБ –М.:стройиздат, 1987г.;

Фотофакт – 4. Нижняя плоскость плиты перекрытия: 1 и 2 – сколы бетона при температуре бетона до 550°C возникшая при горении монтажной пены прилипшей к низу плиты перекрытия при взрыве баллончиков. Средняя глубина скола бетона -18 мм.

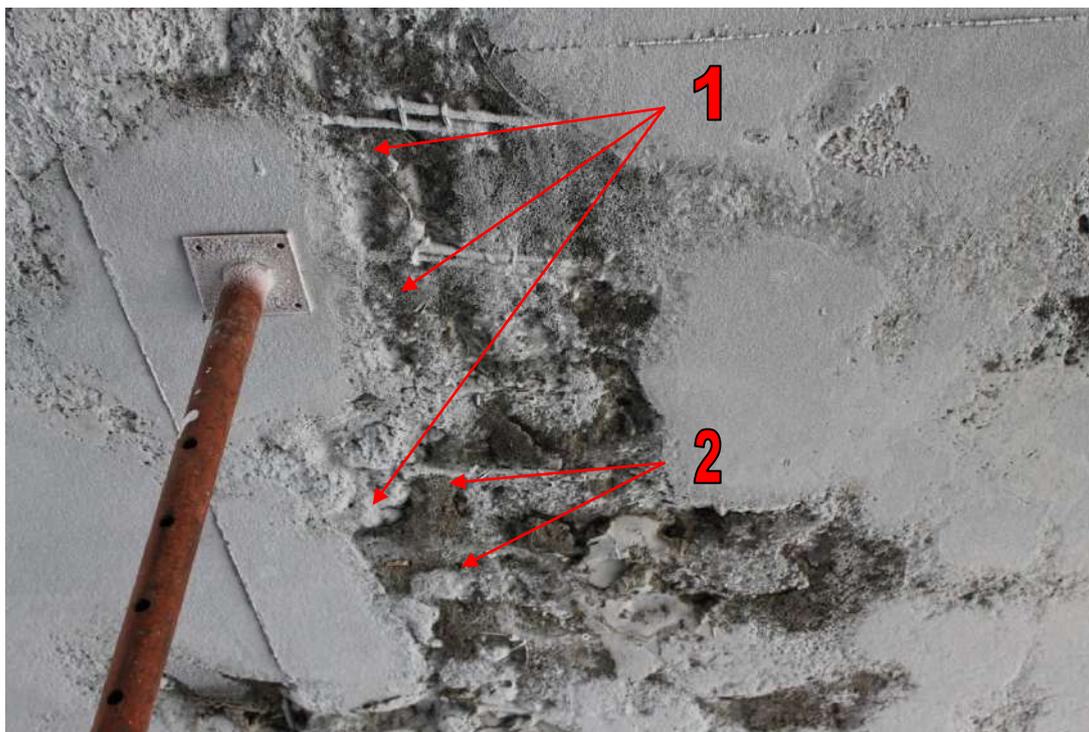
1.2. Это фактор нарушения технологии укладки, уплотнения бетонной смеси в опалубочные системы для бетонирования плит перекрытий, (см. фотофакт – 5);

палубочная система с установленным арматурным каркасом и сетками не были укрыты пологом защищающим от снега и начавшийся ночью буран заполнил мокрый снег опалубочную систему, почти укрыв всю арматуру. Меры, принятые для очистки опалубочной системы и арматуры от мокрого снега, были не эффективны и при бетонировании оставшийся междуарматурными стержнями мокрый снег с наледью не позволил получить однородный бетон по всей толщине плиты перекрытия (бетонщики наивно полагали, что снег растает при включении греющих электрошнуров, но они не знали - прогреваемый бетон раньше потеряет подвижность, чем растает снег и наледь и только по этому образовались раковины и в них рыхлый бетон), смотри фотофакт – 5.

Фотофакт – 5. Нижняя плоскость плиты перекрытия: 1 – оголение рабочей арматуры; 2 – рыхлый бетон, местами отделяющийся от массива бетона.

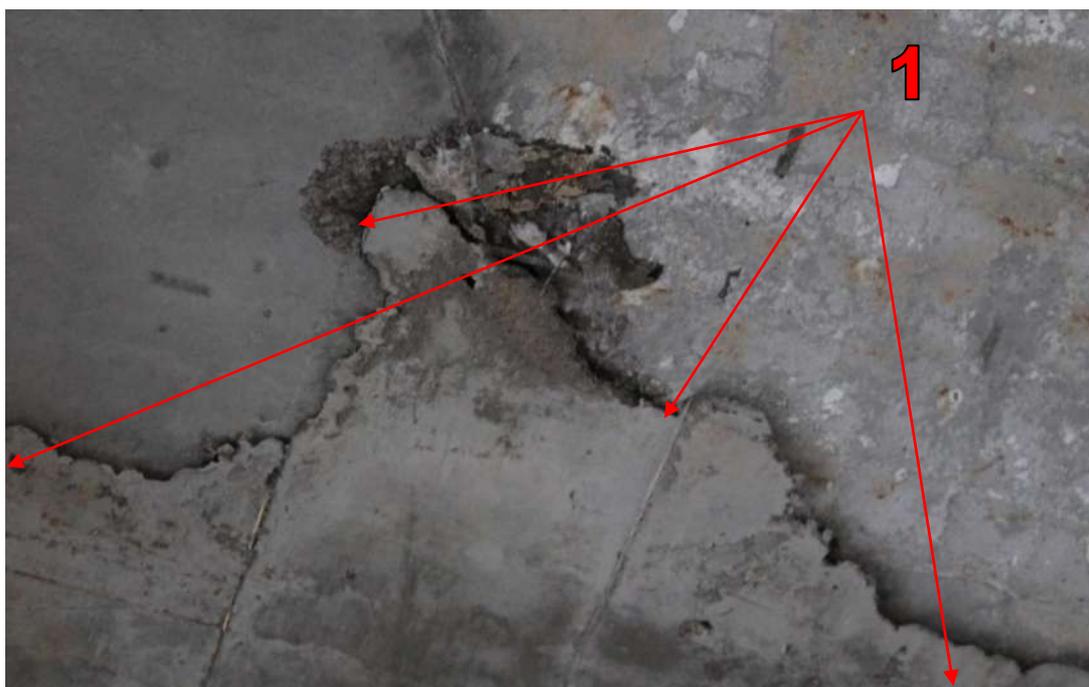
1.3. Это фактор нарушения правил устройства рабочих швов в плитах перекрытия, (см. СНиП РК 5.03.37- 2005 «Несущие ограждающие конструкции» и фотофакт – 6);

Фотофакт – 6. Нижняя плоскость плиты перекрытия: 1 – криволинейный и уступчатый рабочий шов в плите перекрытия.
