### **ОБСЛЕДОВАНИЕ ТЕХНИЧЕСКОГО СОСТОЯНИЯ ЗДАНИЯ ПО СЕРИИ 1-335А НА ПРИМЕРЕ СТУДЕНЧЕСКОГО ОБЩЕЖИТИЯ ЕНУ им. Л.Н. Гумилева**

**Исмагамбетова Дильназ Ергазыевна, Пазылбек Зарина Мұратқызы**

Студенты специальности «Строительство», Архитектурно-строительного факультета ЕНУ им. Л. Н. Гумилева, Астана, Казахстан  
Научный руководитель – Б.О. Нухаева, Д.В. Цыгулев

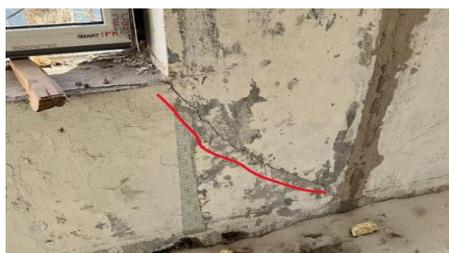
Во внутреннем слое штукатурного покрытия наружных стеновых панелей имеются трещины с шириной раскрытия до 2 мм (Рис. 6.). Разрушен газобетонный слой наружных стеновых панелей на глубину от 50 до 100 мм, на отдельных участках на всю толщину по отдельным осям (Рис.7.а-в). Имеются повреждения несущего железобетонного слоя наружных стеновых панелей с оголением и коррозионным износом арматуры и закладных деталей (Рис. 8.а,б). Локальное разрушение стыка внутренней и наружной стеновой панели в осях 4–5; 16-17 в виде оголения закладной детали со следами коррозии (Рис. 9.а,б).

Рис. 6. Трещины по внутреннему слою штукатурного покрытия: а - стеновая панель в осях 9-10/В на отм. +2,700 (2 этаж); б - стеновая панель в осях 8-9/В на отм. +5,400 (3 этаж)

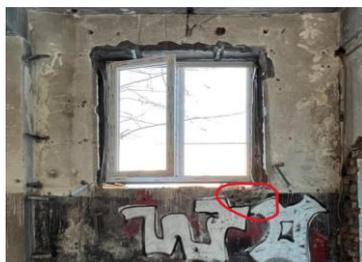
Рис. 7. Стеновая панель с разрушением газобетонного слоя: а – в осях 5–6/А на отм. +0,000 (1 этаж); б- в осях 16–17/А на отм. +10,800 (5 этаж); в – в осях 6–7/В на отм. +8,100 (4 этаж)

Представляется очевидной возможность проведения восстановительных работ наружных и внутренних стен, включающий усиление путем установки системы балочных поясов, накладок и тяжей.

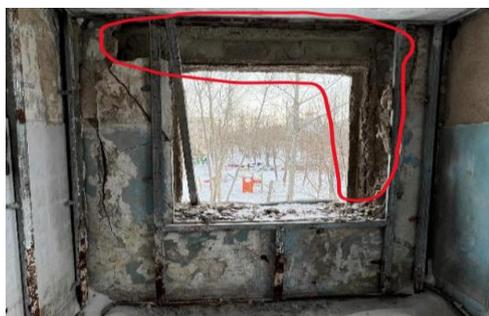
Рис. 8. Стеновая панель с оголением и коррозионным износом арматуры и закладных деталей: а – 17–18/В на отм. +5,400 (3 этаж); б – 16–17/В на отм. +5,400 (3 этаж)

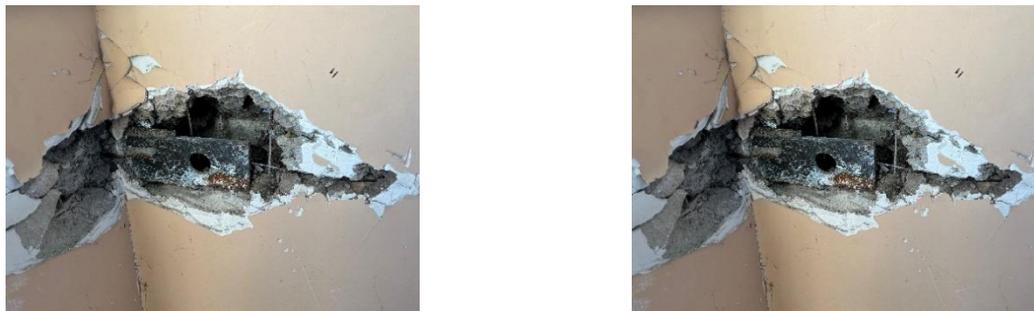
Рис. 9. Оголение закладной детали со следами коррозии в стыке стеновой панели
