ОПЫТ ПРОВЕДЕНИЯ ОЦЕНКИ ТЕХНИЧЕСКОГО СОСТОЯНИЯ МОНОЛИТНОГО ПЛИТНОГО РОСТВЕРКА ВЫСОТНОГО ЗДАНИЯ В ГОРОДЕ АСТАНА

В статье приводится краткое описание организации и методики обследования, результаты и оценка технического состояния монолитного плитного ростверка высотного здания в городе Астана.

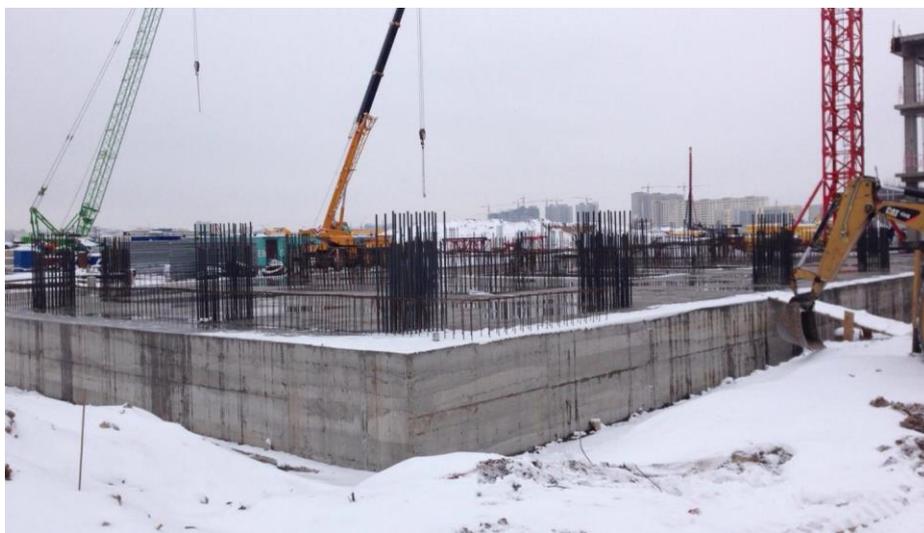
Рисунок 1. Общий вид обследуемого объекта

На момент обследования была выполнена железобетонная монолитная фундаментная плита толщиной 1800 мм с приямками для лифтовых шахт (см. рисунок 1). Плита выполнена на монолитных железобетонных буронабивных сваях диаметром 820 мм.

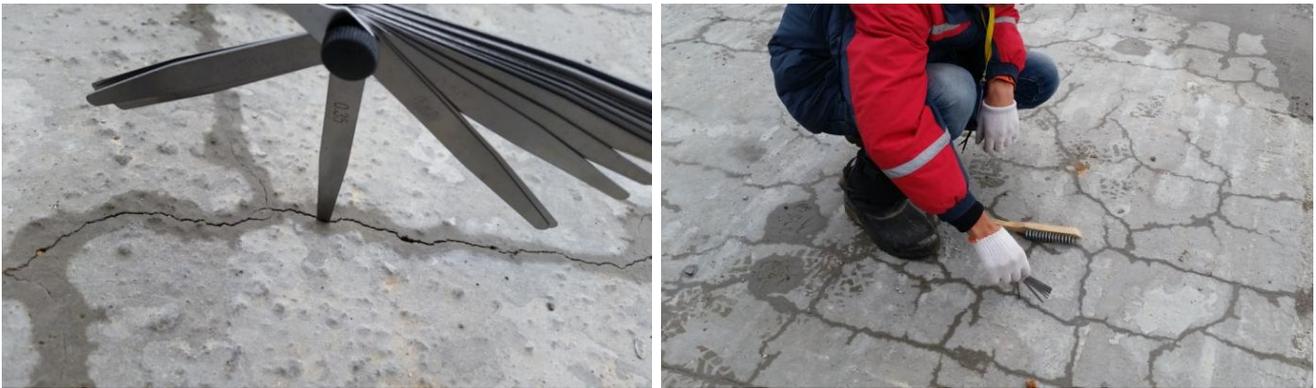
Рисунок 2. Обмерные работы

Причина обследования – возникшие волосяные трещины на поверхности и с торцевых сторон плиты после её заливки (см. рисунок 2 и 3).

Методика обследования включала полный визуальный осмотр, картирование трещин и оценка характера, мест расположения и размеров трещин (рисунок 2 и 3).

В ходе обследования фундаментной плиты толщиной 1,8м были выявлены трещины усадочного и температурного характера. Трещины выявлены на верхней поверхности и боковых гранях фундаментной плиты. Характер распределения трещин на верхней поверхности плиты сеточный. На боковых гранях трещины одиночные вертикально направленные.

С помощью ультразвукового прибора УКС-МГ4 была определена глубина трещин. Трещины поверхностные глубиной до 10 см. Ширина раскрытия достигает 2,2 мм.

Фундаментная плита с размерами в плане 47,52x29,22м при толщине 1,8м относится к массивным конструкциям и как следствие этого, причиной возникновения трещин явилось несоблюдение технологических параметров бетонирования и ухода за бетоном. Это поверхностные усадочные и температурные трещины, образовавшиеся в результате нарушения технологического режима бетонирования и ухода за бетоном плиты в период набора прочности бетона и от разности температур в ядре и на перифериях ростверка. Выявленные трещины не носят силовой характер.

Для повышения эксплуатационной надежности и долговечности фундаментной плиты перед продолжением строительно-монтажных работ были выполнены ремонтно-восстановительные работы по устранению выявленных дефектов, а так же усиление основания колонн на основе разработанного проекта на усиление.

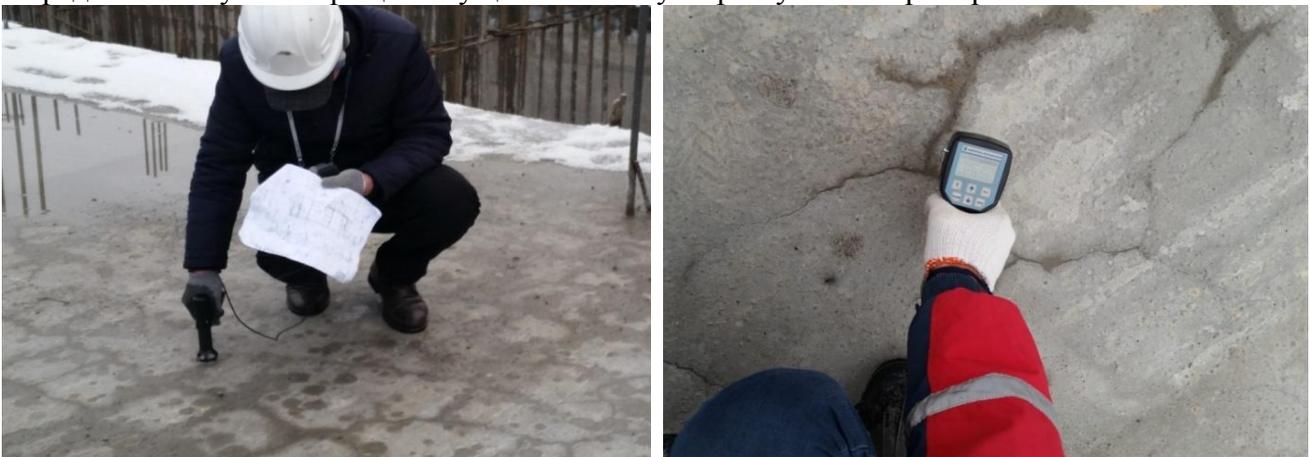
Рисунок 3. Определение прочности бетона фундаментной плиты, определение глубины трещин.

Определение прочности бетона конструкций осуществлялось неразрушающим ударно-импульсным методом, с помощью прибора ИПС-МГ4 (электронный измеритель прочности бетона). Перед проведением испытаний, поверхность бетона тщательно зачищалась. Определение глубины трещин осуществлялось ультразвуковым прибором УКС-МГ4.

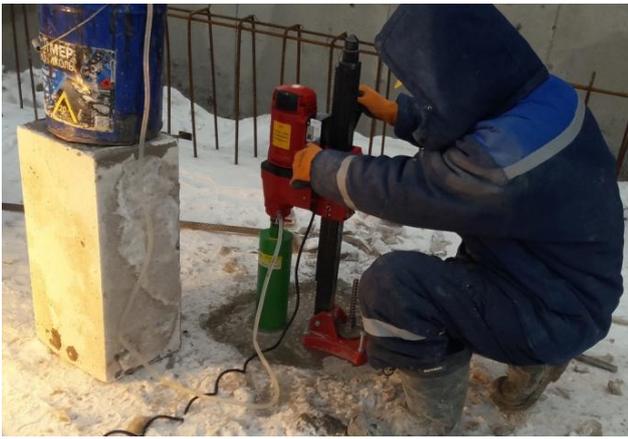
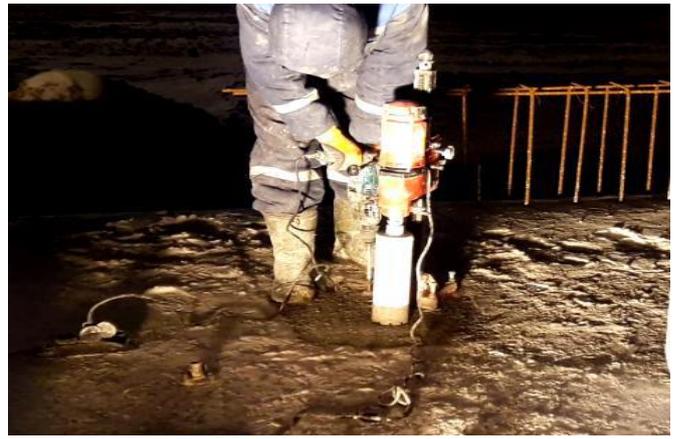
Рисунок 4. Отбор образцов бетона

Для контрольной оценки качества бетона производился отбор образцов бетона (выбуривание керн). Бурение производилось с помощью бурильной машины Dr.Bender 33 (рисунок 4) с применением алмазной коронки. Чтобы не повредить рабочую арматуру при бурении бетона, перед проведением работ определялось фактическое положение арматурных стержней ростверка с помощью прибора ИПА-МГ4. Пробуренные скважины были заделаны мелкозернистым бетоном классом по прочности не ниже В40.
